Overhalla kommune

► Tilstandsvurdering Gimlehallen

Egnethet for framtida

Oppdragsnr.: 5187270 Dokumentnr.: Versjon: 1 Dato: 2019-02-21

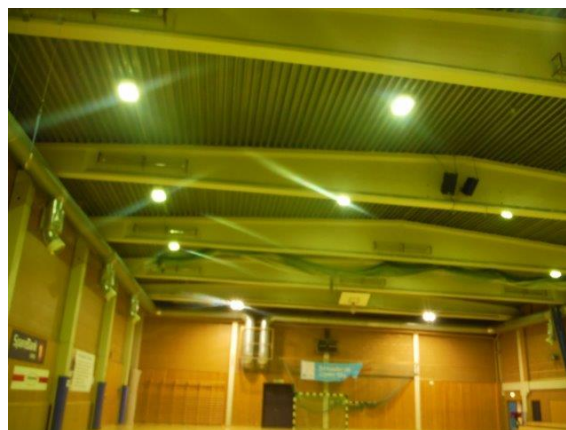
Figur 1: Mulig svakt dimensjonert takkonstruksjon

Yttertak av prefabrikkert betongdragere, selv bærende stålplatetak, isolasjon (sannsynligvis maks 15 cm) og utvendig takfolie (repekt, oppgitt ca. 10 år siden). flatt tak idrettshall og samfunnssal. Opplyst synlig nedbøyning i tak i idrettshall ved høy snølast, avgjørende/kritisk punkt, se også kapittel 2.4. Antas hovedbæring ok, men mulig underdimensjonert lett-tak.

Det kreves utvendig etterisolering for å tilfredsstille dagens energikrav. Dette vil gi økt snølast, og bæreevne må dermed kontrolleres. Anses som kritisk pga. ovennevnte nedbøying og mulig underdimensjonering. Mulig må legges nytt komplett tak.

Opplysninger om kritisk snølast er ikke tilgjengelig, men sett i lys av observert nedbøyning i tak ved snølast, anses punktet som kritisk for konstruksjon, og med mulig behov for å legge nytt tak (unntatt hovedbæring)..

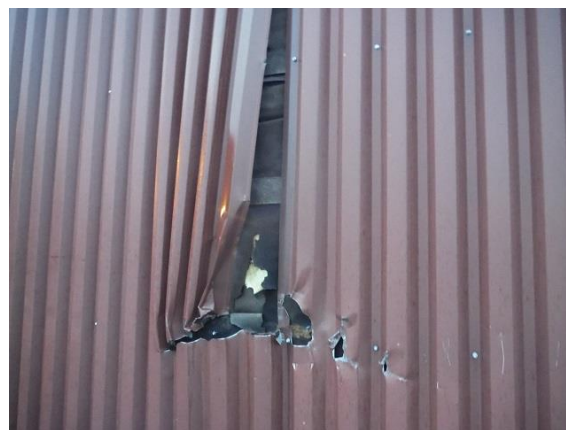
Yttervegger av sannsynligvis bindingsverk i tre med 10 cm isolasjon og utlektet stålplatekledning. Yttervegg tilbygg er av isolert lettklinker (Isoblokk), med utvendig luftet stålplatekledning. Stålplater opprettholder generelt sin funksjon som værhud, men fasader har stedvis mekaniske skader, lokalt utette beslag, med vesentlig fuktinntrenging i konstruksjon. Yttervegg kan etterisoleres utvendig for å tilfredsstille krav, men må rives inn til isolasjonssjikt, etterisoleres og legges ny kledning.

Vinduer i tre og dører i stål og/eller alu m/glassfelt. Vinduer har fukt-/råteskade, ståldører er korrodert. Vinduer og dører kan skiftes for å tilfredsstille krav. Uansett omfattende fasaderenovering påkrevd.

Figur 2: Lokale skader yttervegg

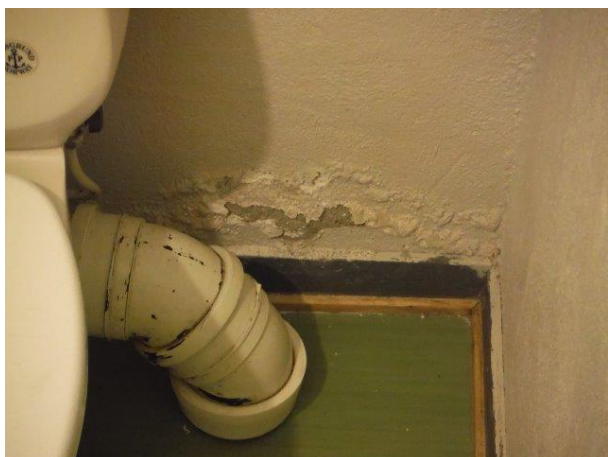
Figur 4: Fuktskader i vegger dusjrom

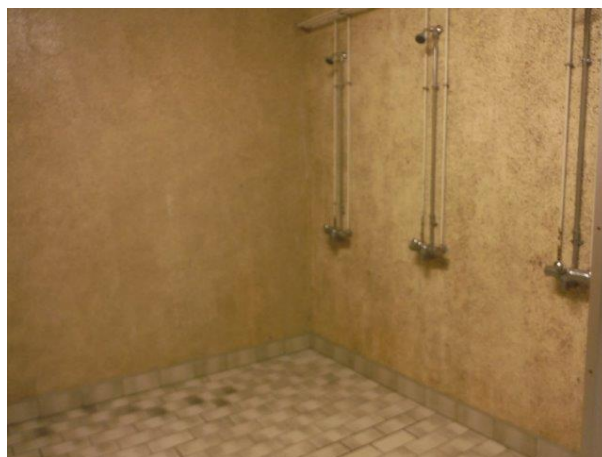
Figur 3: Dusjanlegg generelt moden for totalrenovering

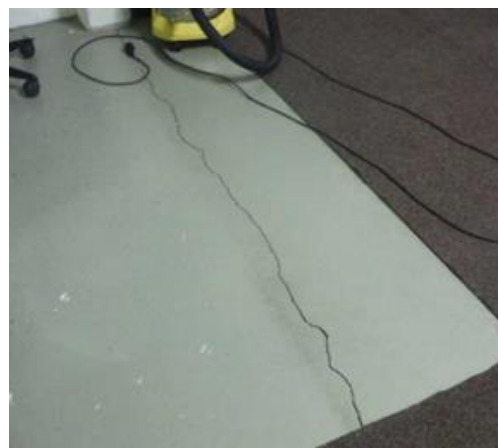
Hulldekke i etasjeskiller: systematisk sprekkdannelse i påstøp i søyleakser/langs opplagingspunkt. Dette er symptom på nedbøyning i dekke pga underdimensjonering. Lokale mekaniske skader i dekke.

Figur 5: Systematisk sprekk dekke alle akser

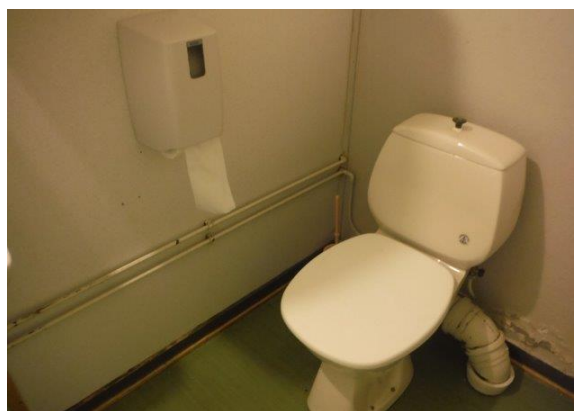
Grunninstallasjon sanitæranlegg fra byggeår har normalt noe rest levetid. Spillvannsledninger og vannledninger fra 1984 og 1992. Varmtvannstank, toalett, servanter, dusj-anlegg fra 1984. Vesentlige avvik som, uisolerte rør, skadde eller korroderte rør, nådd forventet levetid.

Figur 6: Sanitærutstyr fra byggeår

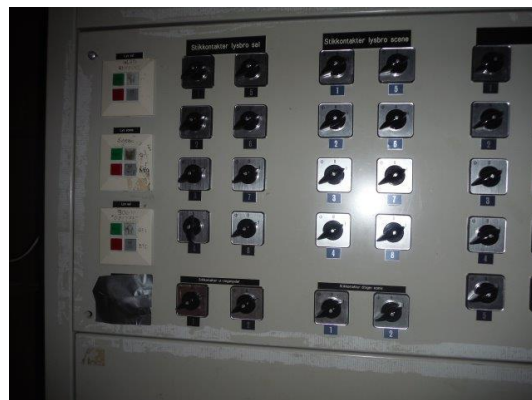
El-installasjon er delvis fra byggeår og noe skiftet, fordelings-tavler har automatsikringer. Belysningsutstyr er fra byggeår, generelt modent for utskifting. Romoppvarming skjer via stråleovner (idrettshallen) og panelovner. Ny varmeløsning må påregnes.

Figur 7: 35 år gammel el-installasjoner
