Overhalla kommune

► Gimle flerbrukshall

Vurdering tilstand og egnethet for framtida, og investerings- og levetidsvurdering

Oppdragsnr.: 5187270 Dokumentnr.: Versjon: 2 Dato: 2019-04-05

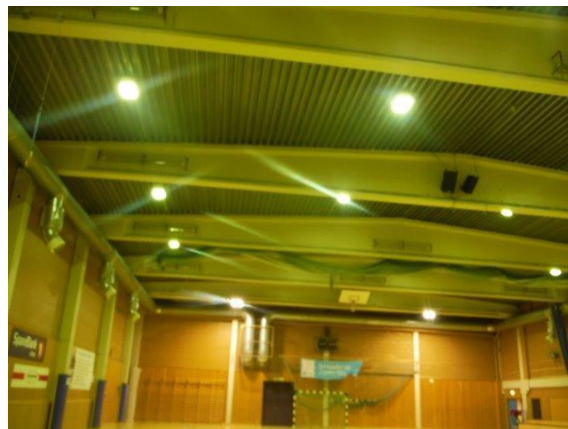
Figur 2: Mulig svakt dimensjonert takkonstruksjon

Yttertak av prefabrikkert betongdragere, selvbærende stålplatetak, isolasjon (sannsynligvis maks 15 cm) og utvendig takfolie (retekt, oppgitt ca. 10 år siden). flatt tak idrettshall og samfunnsal. Opplyst synlig nedbøyning i tak i idrettshall ved høy snølast, avgjørende/kritisk punkt, se også kapittel 2.4. Antas hovedbæring ok, men mulig underdimensjonert lett-tak.

Det kreves utvendig etterisolering for å tilfredsstille dagens energikrav. Dette vil gi økt snølast, og bæreevne må dermed kontrolleres. Anses som kritisk pga. ovennevnte nedbøyning og mulig underdimensjonering. Mulig må legges nytt komplett tak.

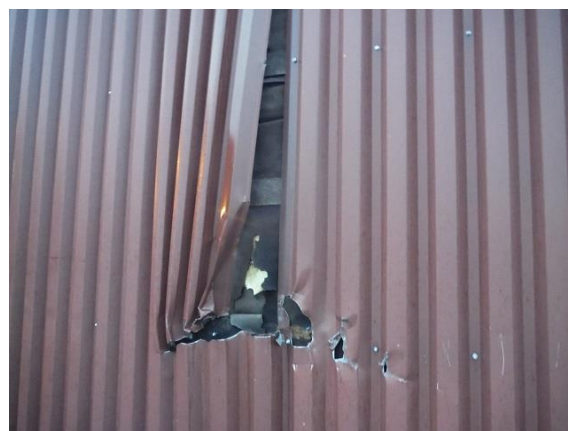
Yttervegger av sannsynligvis bindingsverk i tre med 10 cm isolasjon og utlektet stålplatekledning. Yttervegg tilbygg er av isolert lettklinker (Isoblokk), med utvendig luftet stålplatekledning. Stålplater opprettholder generelt sin funksjon som værhud, men fasader har stedvis mekaniske skader, lokalt utette beslag, med vesentlig fuktinntrenging i konstruksjon. Yttervegg kan etterisoleres utvendig for å tilfredsstille krav, men må rives inn til isolasjonssjikt, etterisoleres og legges ny kledning.

Figur 3: Lokale skader yttervegg

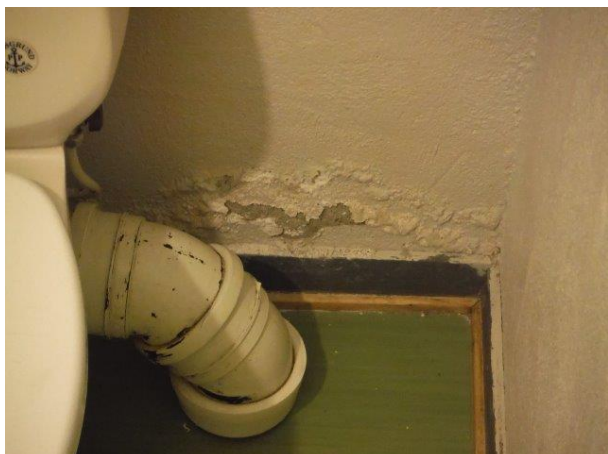
Figur 5: Fuktskader i vegger dusjrom

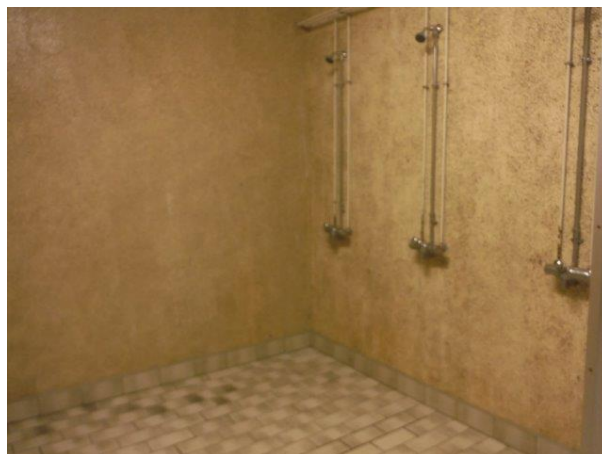
Figur 4: Dusjanlegg generelt moden for totalreovering

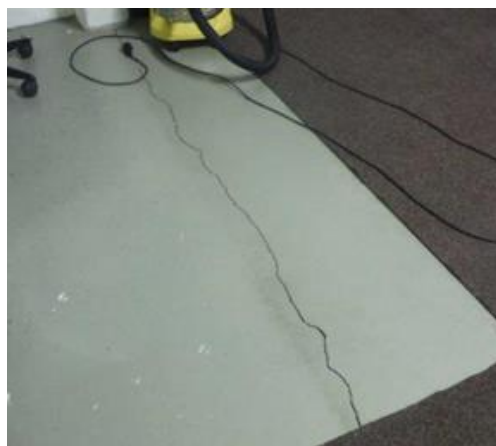
Hulldেকে i etasjeskiller: systematisk sprekkdannelse i påstøp i søyleakser/langs opplagingspunkt. Dette er symptom på nedbøyning i dekke pga underdimensjonering. Lokale mekaniske skader i dekke.

Figur 6: Systematisk sprekk dekke alle akser

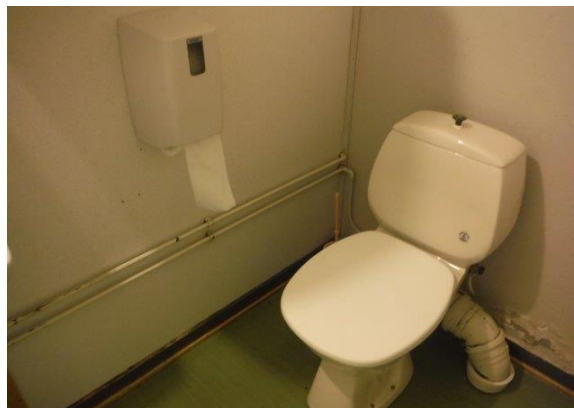
Grunninstallasjon sanitæranlegg fra byggeår har normalt noe rest levetid. Spillvannsledninger og vannledninger fra 1984 og 1992. Varmtvannstank, toalett, servanter, dusj-anlegg fra 1984. Vesentlige avvik som, uisolerte rør, skadde eller korroderte rør, nådd forventet levetid.

Figur 7: Sanitærutstyr fra byggeår

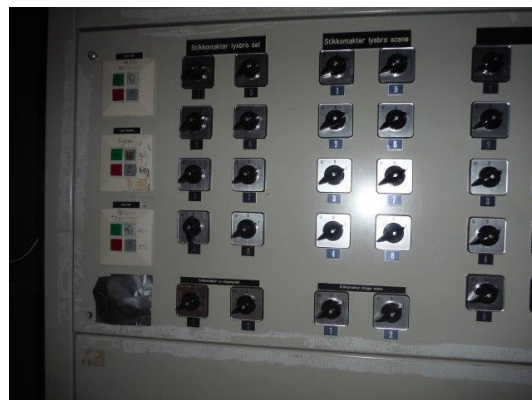
El-installasjon er delvis fra byggeår og noe skiftet, fordelings-tavler har automatsikringer. Belysningsutstyr er fra byggeår, generelt modent for utskifting. Romoppvarming skjer via stråleovner (idrettshallen) og panelovner. Ny varmeløsning må påregnes.

Figur 8: 35 år gammel el-installasjoner
